**PARECER TÉCNICO**

DESCOLAMENTO DE REVESTIMENTO PÉTREO (GRANITO) DE FACHADA  
PRÉDIO DO TRE - FLORIANÓPOLIS (SC)

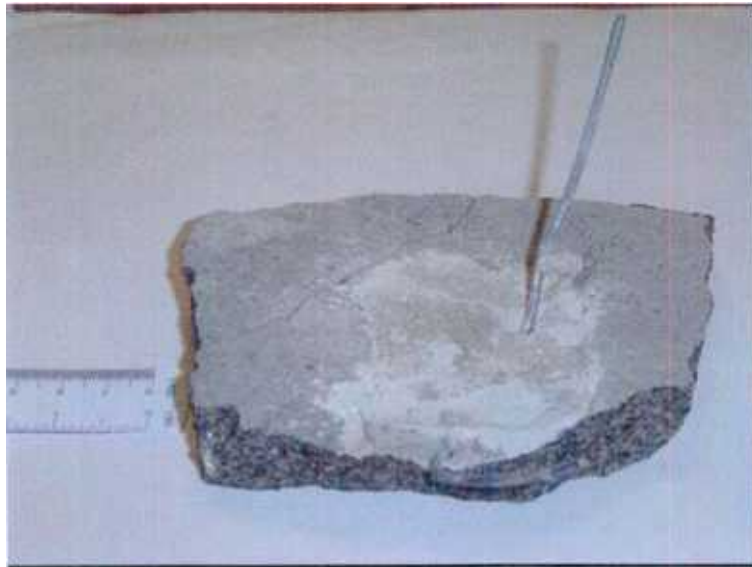
1. A peça apresentava, em seu dorso ou tardo (face posterior), pelo menos dois ganchos metálicos aplicados com auxílio de resina. A base química da resina não pôde ser determinada por observação visual. Da mesma forma, nada se pode afirmar quanto à resistência à corrosão dos ganchos metálicos aplicados nas peças. Os ganchos, feitos com arame de diâmetro de 2 mm, foram aplicados em formato "U" em ranhuras feitas com auxílio de serra de disco, apresentando cada perna um comprimento livre de cerca de 6 cm. A Fotografia 1 a seguir mostra um dos fragmentos da peça descolada com o gancho aplicado em seu tardo.

Fotografia 1 – Fragmento da placa descolada com gancho aplicado em seu tardo.

Com base nas observações feitas no local, pode-se afirmar que a causa do descolamento da placa de granito está associada à forma incorreta de aplicação. A força do vento ocorrido no dia do descolamento, que precipitou o problema, exerceu uma tensão adicional à qual a fraca ligação da peça ao seu suporte não resistiu.

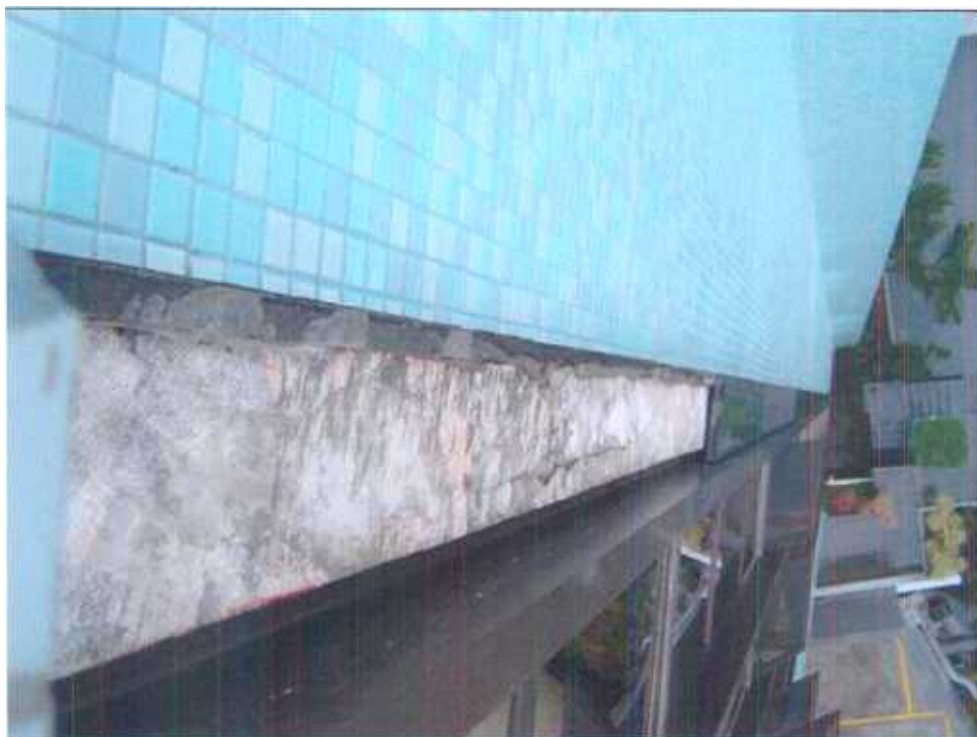
3. A Fotografia 2 mostra a base de assentamento da peça que se desprendeu, tratando-se de uma argamassa de textura rugosa, com regiões apresentando coloração cinza claro, cinza escuro e rosada. Observa-se a existência de uma rachadura vertical. Devido à dificuldade de acesso, não foi possível determinar a causa da rachadura, mas sua aparência sugere corrosão de armadura presente na base ou descolamento de revestimento lateral. A fotografia mostra, nitidamente, a argamassa empregada para o assentamento da placa perpendicular ao plano da fachada, que ainda se encontrava aderida. Novamente, sua aparência sugere se tratar de argamassa colante, aplicada em espessura bastante pequena. A argamassa colante que servia de ponte de aderência à peça de granito descolada não foi encontrada na região, o que indica que a mesma descolou da base juntamente com a placa no dia da tempestade.

Fotografia 2 – Suporte da placa de granito desprendida.

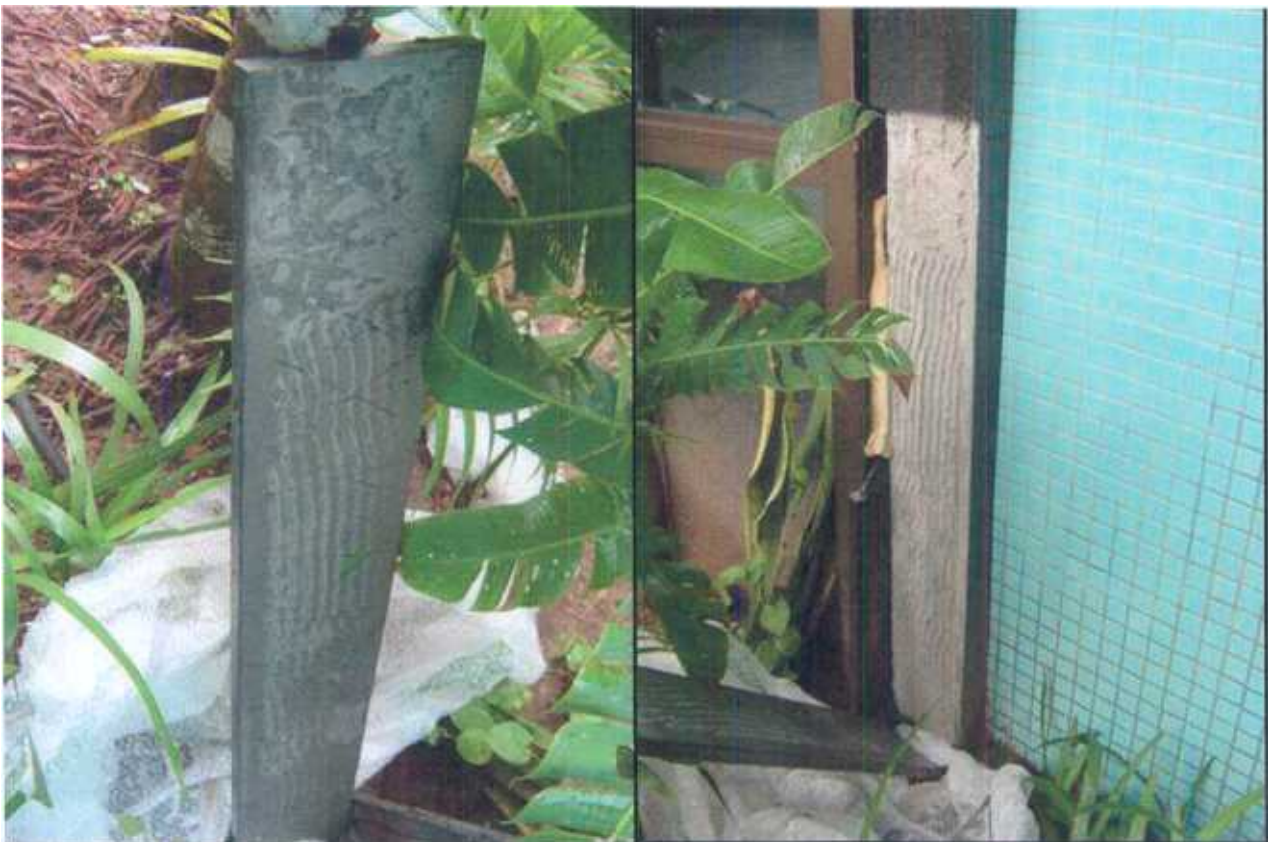
Com o intuito de investigar a base de assentamento em local de acesso mais fácil, foi feita, no dia 1º de setembro último, a remoção de uma das placas localizada no pavimento térreo da edificação, na fachada Sul. As Fotografias 3 e 4 mostram a situação da peça removida: o tardo apresenta ranhuras feitas com intuito de aumentar a aderência à argamassa. Ao contrário da peça descolada do último pavimento, esta não apresenta ganchos colados. Há apenas uma leve impregnação de argamassa na peça. De acordo com o funcionário do TRE que a removeu (Sr. Altair), bastou um pequeno esforço para que a peça se desprendesse totalmente da sua base, revelando o baixo grau de aderência.

Fotografia 3 – Tardoz da peça de granito intencionalmente descolada do pavimento térreo do prédio, na fachada Sul.

Fotografia 4 – Base de assentamento da peça mostrada na Fotografia 3, mostrando a argamassa com cordões formados pela desempenadeira denteada.

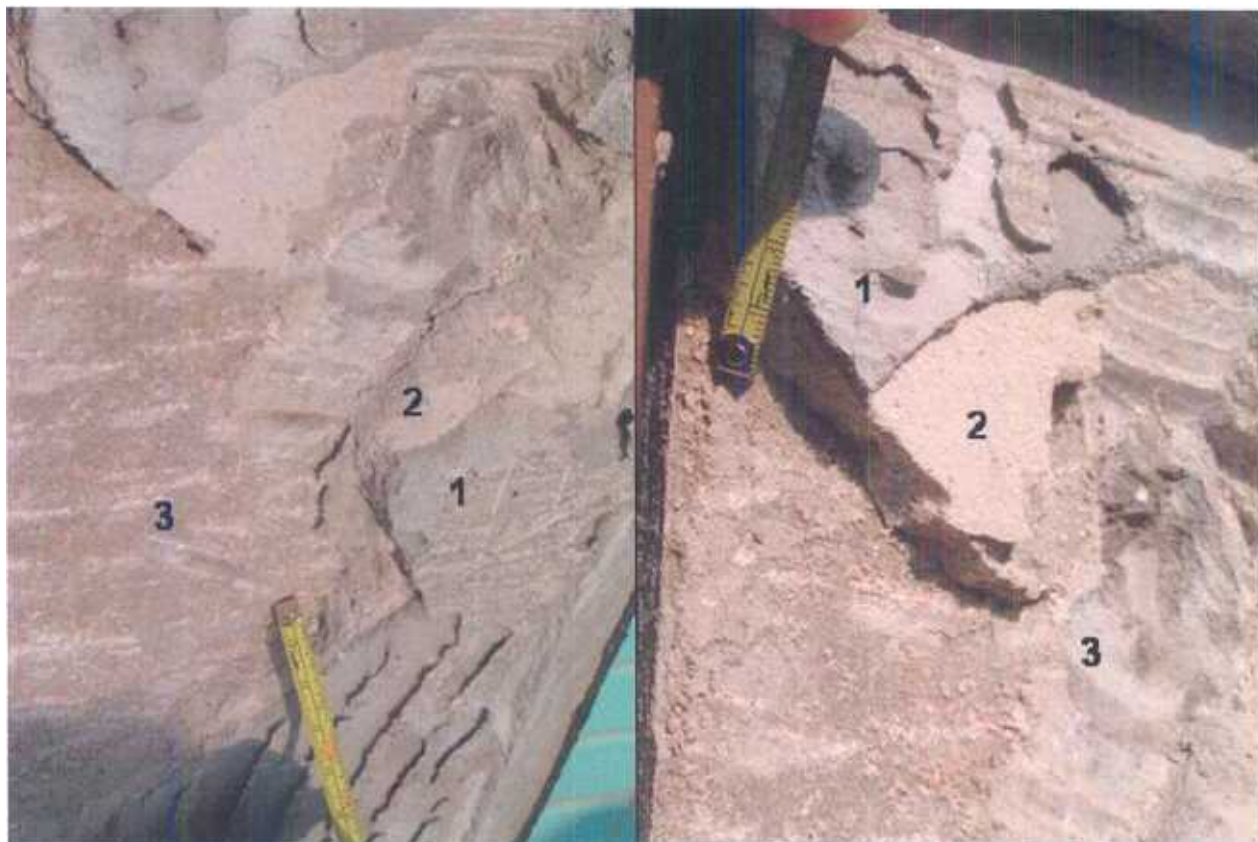
Na mesma ocasião, com auxílio de talhadeira e marreta, foi feita uma pequena destruição na base, na tentativa de visualizar e avaliar, qualitativamente, as características do suporte das peças. Como mostrado nas Fotografias 5 e 6, a base é constituída pelas seguintes camadas:

1. Imediatamente atrás das peças de granito, em contato com o tardo, há uma fina camada (não mais espessa do que poucos milímetros) da argamassa utilizada para a colagem. A mesma foi aplicada com auxílio de desempenadeira denteada, e apresenta características visuais que permitem concluir que se trata de uma argamassa industrializada do tipo colante, semelhante às empregadas para a aplicação de revestimentos cerâmicos. A argamassa é indicada pelo número 1 nas fotografias.

2. Por trás da camada de argamassa colante há uma outra camada de argamassa, de coloração mais clara e de baixa resistência mecânica, com espessura de cerca de 15 mm. Aparentemente, trata-se de uma argamassa tradicional de cimento, areia e cal hidratada ou aditivo químico, denominada aqui de argamassa de emboço, e indicada pelo número 2 nas fotografias.
3. Finalmente, ao fundo das camadas de argamassa, encontra-se um material resistente à ruptura com talhadeira, de coloração mais escura, provavelmente se tratando de uma argamassa forte ou, até mesmo, de concreto (número 3).

Fotografia 5 – Detalhe da base mostrada na Fotografia 4, após pequena destruição, mostrando os diferentes constituintes: 1 – Argamassa de emboço; 2 – Argamassa colante; 3 – Base resistente (argamassa forte ou concreto)

Fotografia 6 – Detalhe de outra região da mesma base.

Além da remoção das placas de granito, recomenda-se a remoção das duas camadas de argamassa existente imediatamente atrás das placas, indicadas pelos números 1 e 2 nas Fotografias 5 e 6 mostradas no item 2 deste Parecer Técnico.

Após a remoção das camadas de argamassa, a base de assentamento, indicada pelo número 3 nas mesmas fotografias, deverá ser inspecionada quanto à presença de fissuras e rachaduras. Caso sejam detectadas, deverá ser feita correção das mesmas previamente à

Após a remoção das camadas de argamassa indicadas pelos números 1 e 2 nas Fotografias 5 e 6, a base (indicada pelo número 3) deverá ser limpa, estar isenta de poeira, material solto, contaminantes gordurosos, bolor, mofo, eflorescências ou outros compostos que

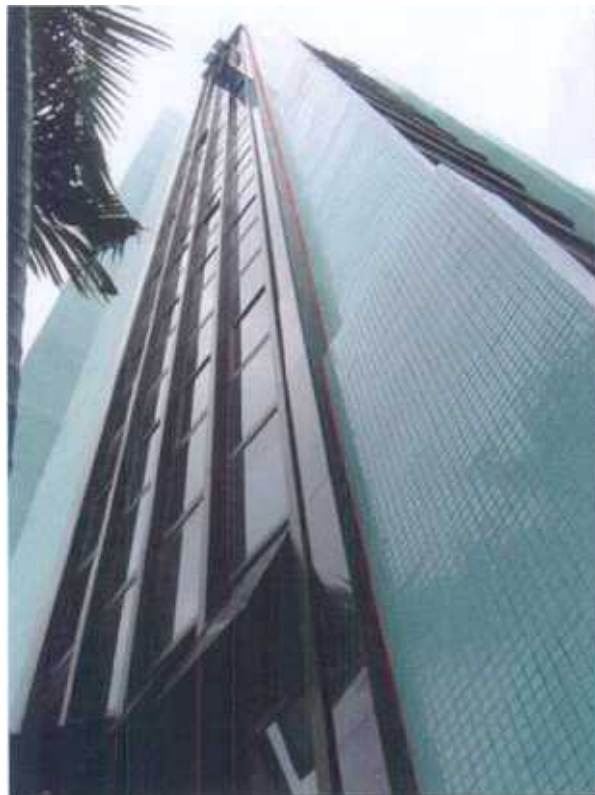
Fotografia 7 – Posicionamento da junta de movimentação vertical.
